ODBORNÝ POSUDEK č. 111/58/24

Žádost - opatření čj. Telefonická
Ze dne **27.03.2024**
Účel posudku Vyřazení vozidla z evidence organizace
Reg. značka vozidla **3K1 5939**

Stanovení technické hodnoty, časové a obvyklé ceny – tržní hodnoty použitého motorového vozidla – Renault Laguna 2,0 idE, VIN VF1BG0N0526161057, R.Z 3K1 5939, inv. č.:6563.

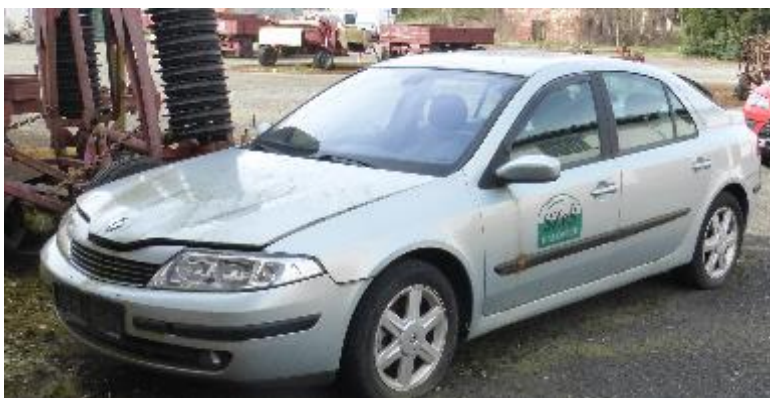
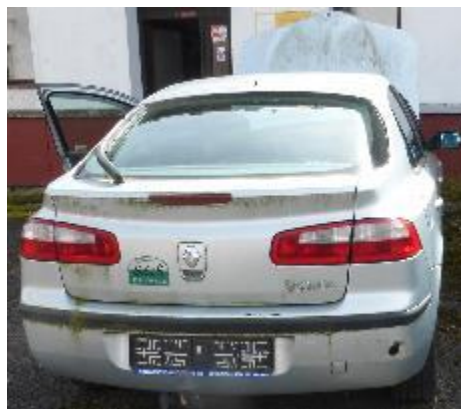
Vozidlo v místě prohlídky

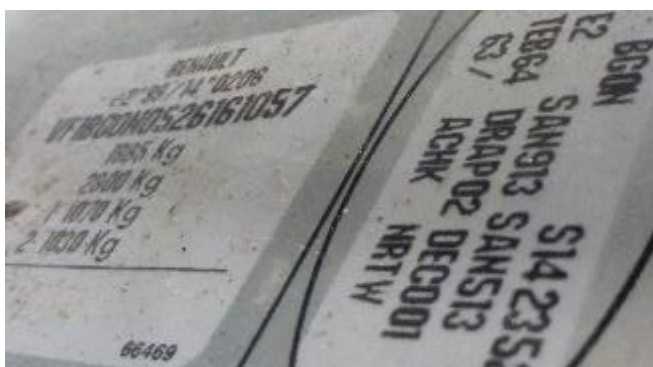
Výrobní nálepka

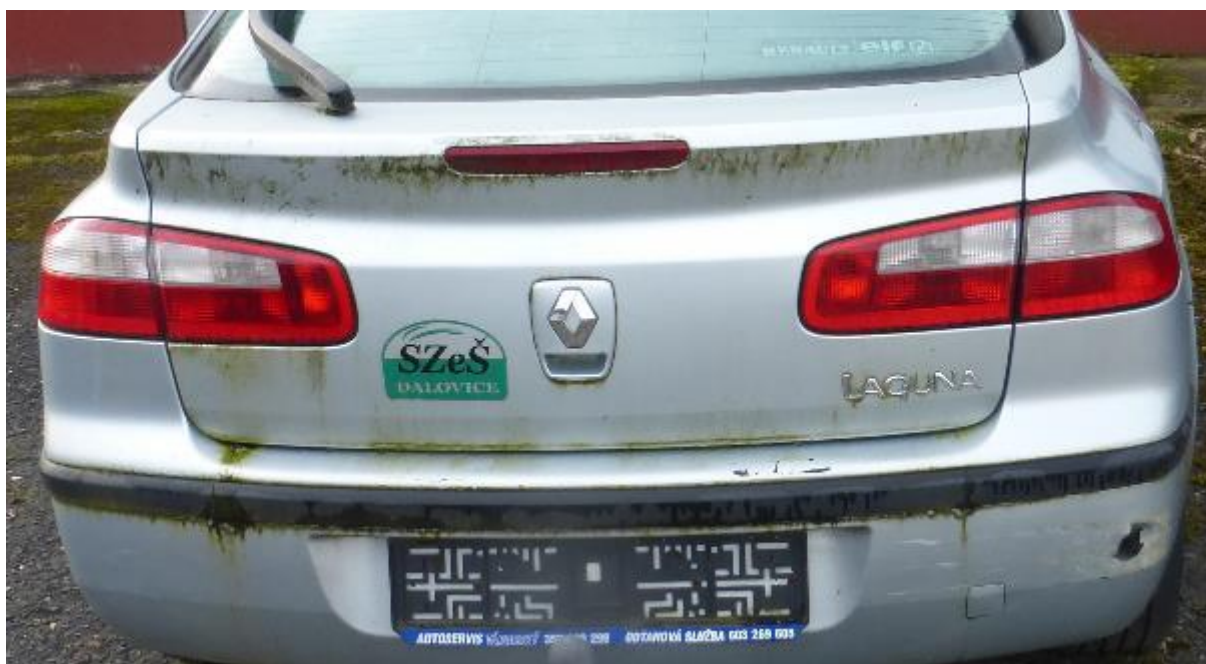
Karoserie – vnější panely vykazují znatelné stopy mechanické poškození vnějších panelů, bodového poškození - koroze ve spojích, postupující poškození panelů karoserie a skel, od mechu. Výbava – sedačky, čalounění vykazovaly znatelné stopy po napadení plísní.

Poškození zadního nárazníku, vnější panely karoserie napadeny mechem.

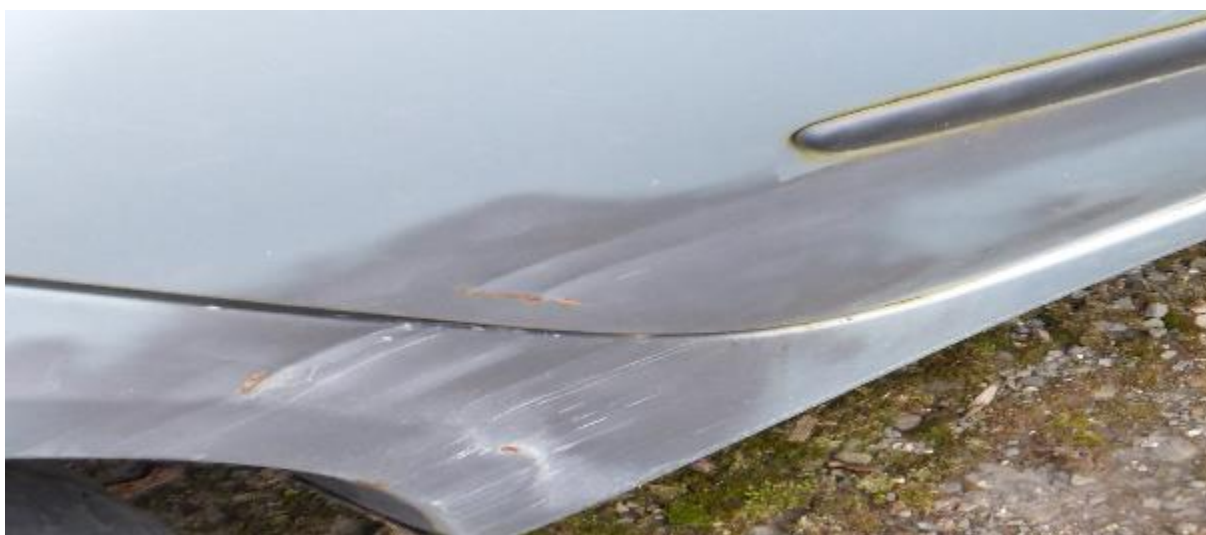
Mechanicky poškozen bok karoserie

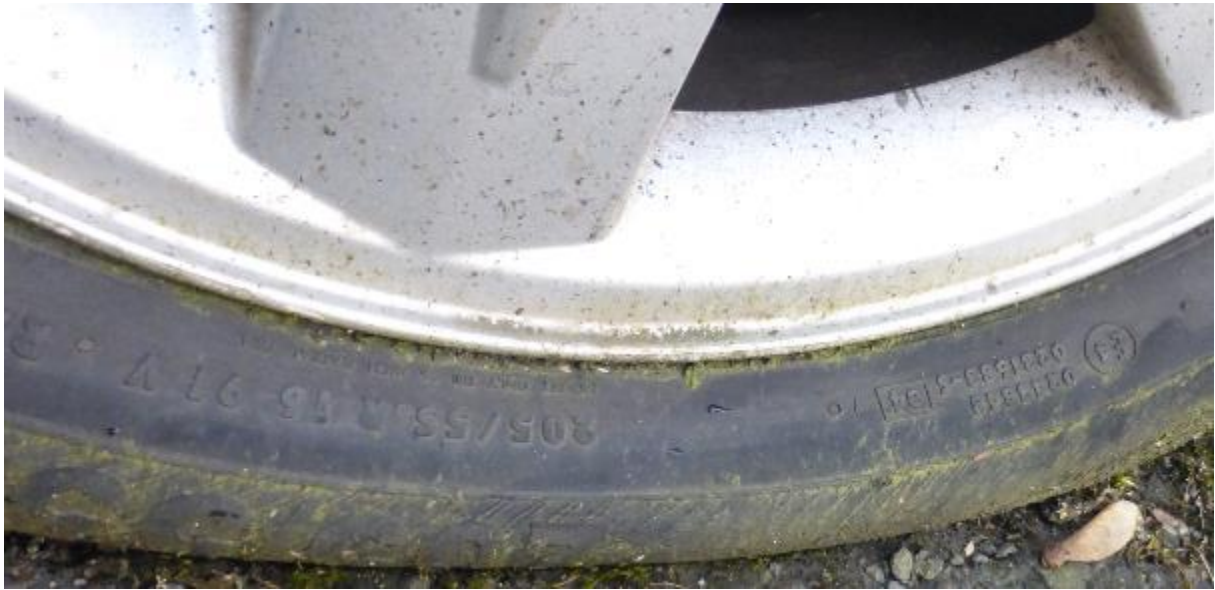
Pneumatiky – podhuštěné, na bocích jsou viditelné drobné praskliny – hodnoceno jako nebezpečné pneumatiky. Po prohlídce vozidla mohu konstatovat, že majetek s ohledem na dobu provozování, režim provozování, ujeté km, vykazuje znaky ukončení ekonomického a fyzického života v případě opravy lze zařadit opravu do kategorie oprav neekonomických.

Podhuštěné pneumatiky na bocích drobné praskliny.

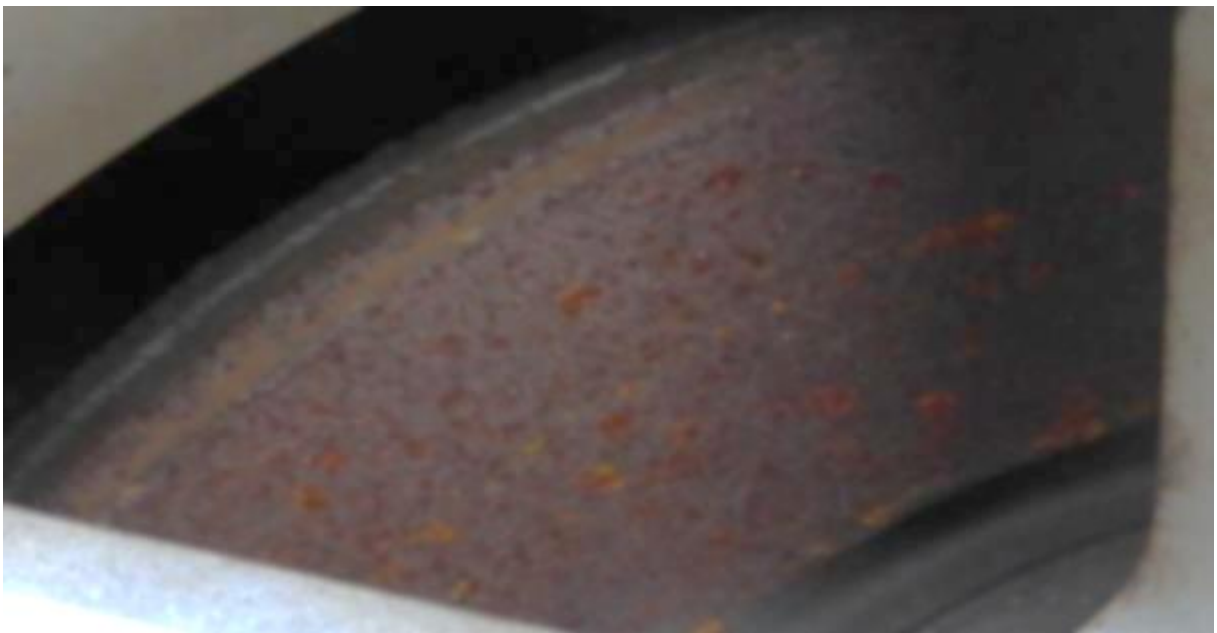
Nápravy, řízení, brzdy – zjištěné vůle byly přiměřené době a režimu provozování, dle provozovatele hlučné při jízdě po nerovnostech, brzdový pedál po sešlápnutí pružil, značná koroze kotoučů brzd, při otáčení volantem byl zjištěn zvýšený odpor.

Značná koroze kotoučů brzd.
